Etanchéité en bas des baies

Eviter les retours chauds dès le 1er U

ODC Plus

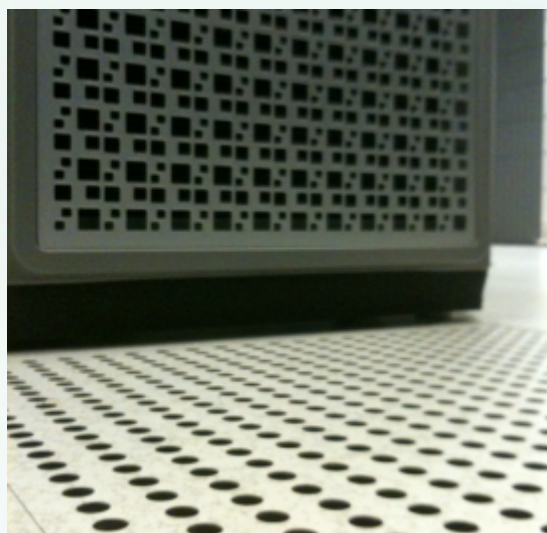
Il s'agit d'une mousse expansive spécialement conçue pour les environnements Data Center qui comporte une face autocollante disposée sous le chassis de la baie.

Cette mousse a la propriété de s'élargir ensuite jusqu'à venir rejoindre le plancher et obturer ainsi complètement cet espace polluant

Lorsqu'on évoque le confinement des allées on oublie souvent la plus fréquente des pollutions qui se situe entre le chassis de chaque baie et le plancher technique.

En effet, cet espace de quelques centimètres se situe à proximité immédiate des dalles perforées et constitue donc le 1er obstacle à l'élévation de l'air refroidi le long de la façade avant des baies.

De plus, la vitesse de l'air sortant par les trous de la dalle perforée occasionne un effet d'absorption en attirant vers l'intérieur de l'allée l'air chaud de l'arrière (Effet Venturi)
